# REGISTRO

ALCALDÍA MAYOR  
DE BOGOTÁ D.C.

## CONTENIDO

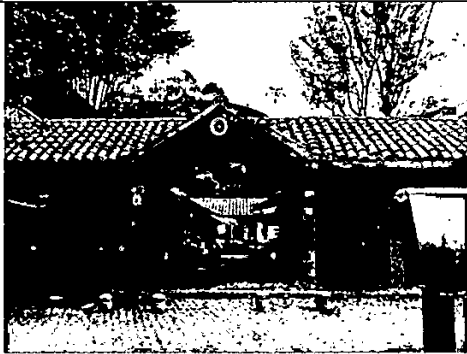
| Fotografía 1. Se observa la plaza de mercado Rumichaca, ubicada en la Carrera 3 A Este No.7-58, construcción de un nivel, en la cual no se observaron grietas, deformaciones u otro tipo de patología que indiquen compromiso en su estabilidad en el mediano plazo bajo cargas normales de servicio. | Fotografía 2. Se observa hacia el costado oriental del predio evaluado las márgenes del Río Manzanares, en las cuales no se observaron fenómenos de remoción en masa de carácter local ni general que afecten al estabilidad y funcionalidad de la mencionada plaza de mercado. |

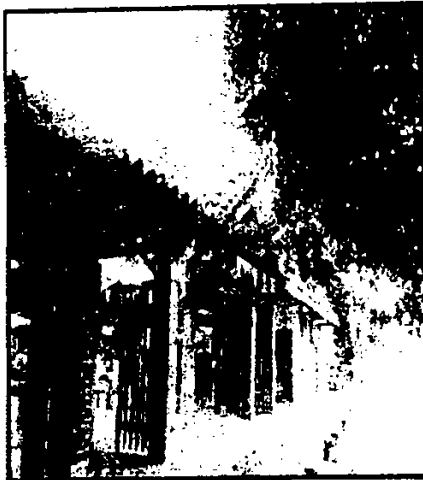
**Fotografías 1y 2.** Vista general desde el exterior y al interior de la Plaza de mercado Rumichaca en el predio de la Carrera 3 Este No 7-20, en el Barrio Egipto, de la Localidad de La Candelaria.

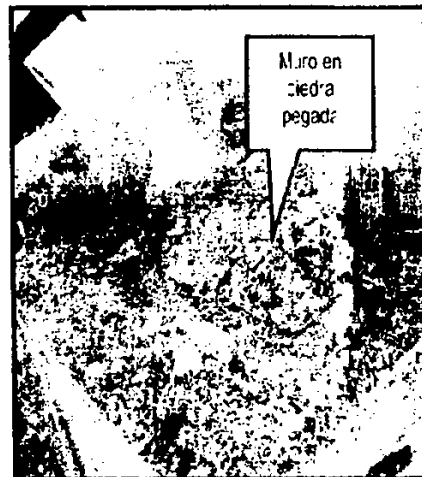
**Fotografía 3 y 4.** Talud de corte del costado sur con muros de contención en la Plaza de mercado Rumichaca, en el predio de la Carrera 3 Este No 7-20, en el Barrio Egipto, de la Localidad de La Candelaria.

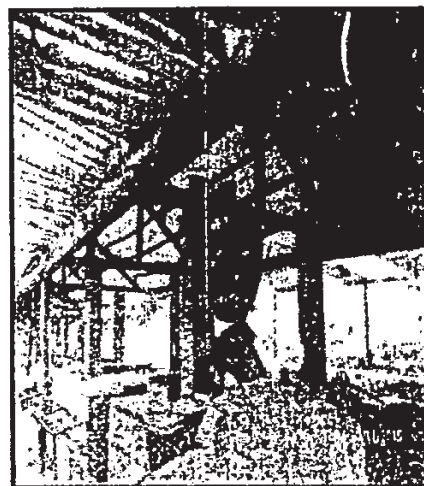
*Fotografías 7 y 8. Conformación de las cubiertas de cada h'oque de la Plaza de mercado Rumichaca en el predio de la Carrera 3 Este No 7-20, en el Barrio Egipto, de la Localidad de La Candelaria.*

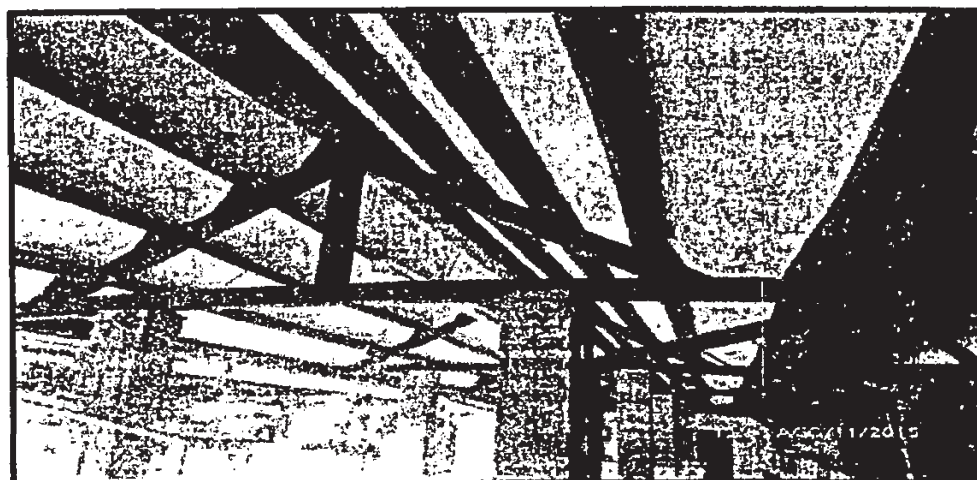
*Fotografía 9. Entramado en madera de las cubiertas de cada bloque de la Plaza de mercado Rumichaca en el predio de la Carrera 3 Este No 7-20, en el Barrio Egipto, de la Localidad de La Candelaria.*

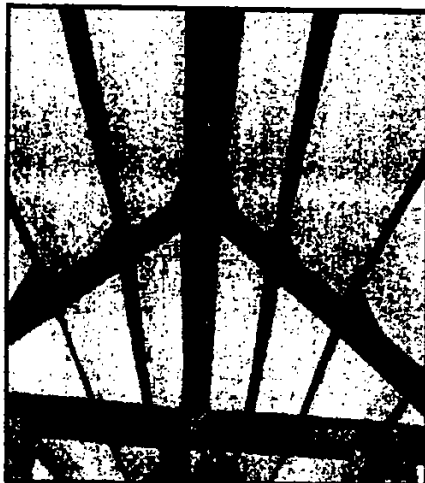
*Fotografías 15 y 16 .Fisuras y desprendimientos en los cielorrasos de las cubiertas de los bloques la Plaza de mercado Rumichaca, en el predio de la Carrera 3 Este No 7-20, del Barrio Egipto, de la Localidad de La Candelaria.*

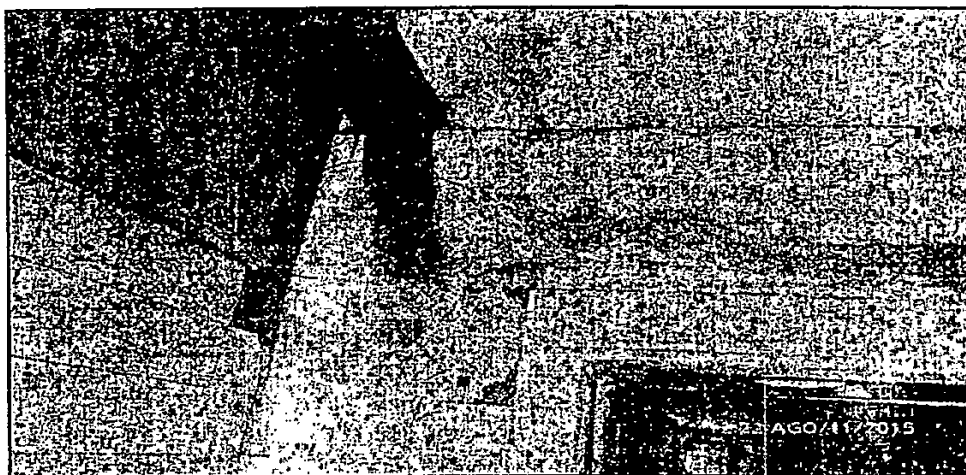
**Fotografía 20.** Fisuras en en muros del cuarto de basuras de la Plaza de mercado Rumichaca, en el predio de la Carrera 3 Este No 7-20, del Barrio Egipto, de la Localidad de La Candelaria.

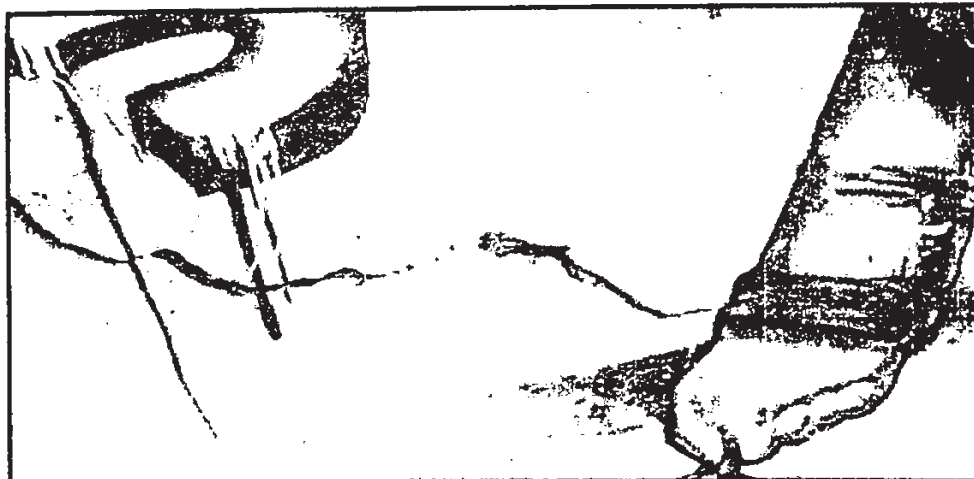
*Fotografías 24. Agrietamientos en el muro del costado sur de la Plaza de mercado Rumichaca en el predio de la Carrera 3 Este No 7-20, en el Barrio Egipto, de la Localidad de La Candelaria.*

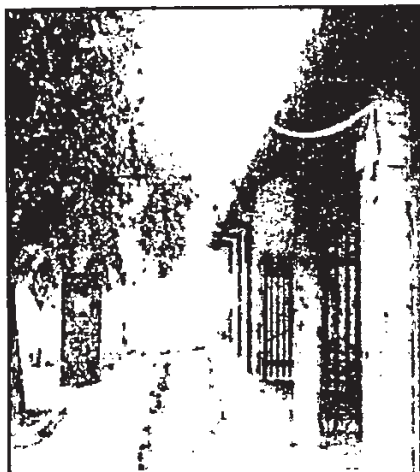
*Fotografías 25 y 26. Agrietamientos en el muro del costado norte junto a la bahía peatonal, de la Plaza de mercado Rumichaca en el predio de la Carrera 3 Este No 7-20, en el Barrio Egipto, de la Localidad de La Candelaria*

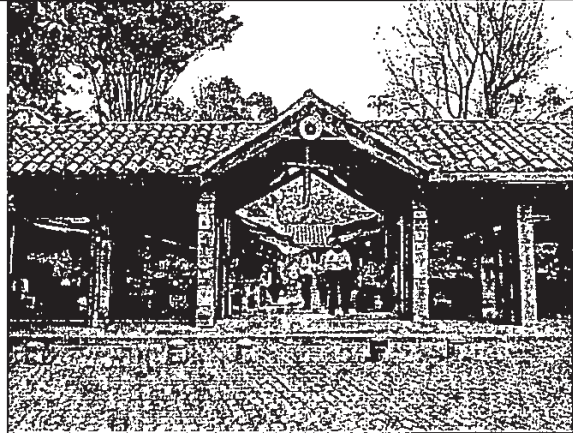
Foto 1. Acceso a la plaza de mercado Rumichaca, Carrera 3 Este No. 7 - 58, en el barrio Egipto, de la localidad de La Candelaria.

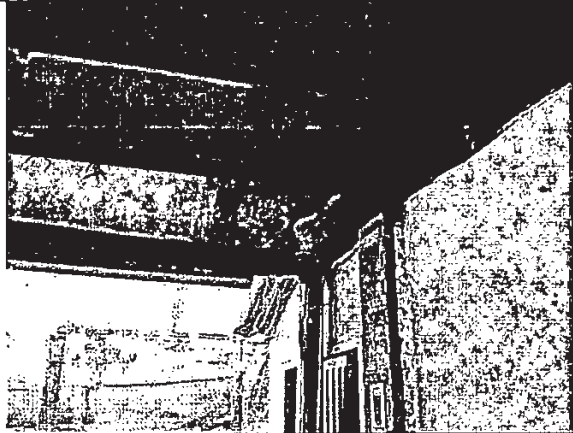
Foto 3. Afectaciones en los cielo-rasos, perdida de material de la loseta inferior de la estructura de cubierta.

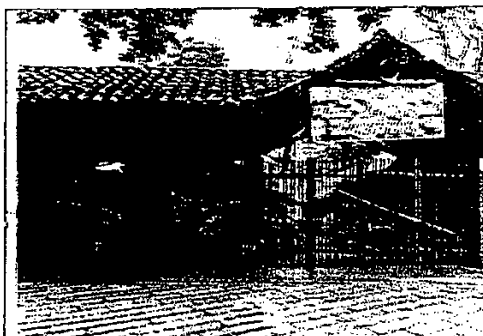
Fotografía 11. Fachada de la Plaza Rumichica en el predio P3, en el Barrio Egipto de la Localidad de Candelaria.

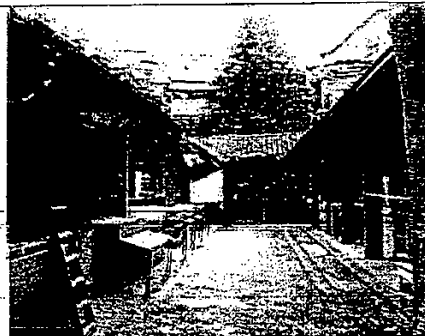
Fotografía 12. Interior de la Plaza Rumichica en el predio P3, en el Barrio Egipto.

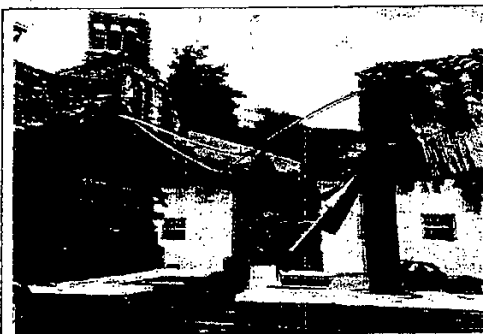
Fotografía 15. Interior de la Plaza Rumichica en el predio P3, en el Barrio Egipto.

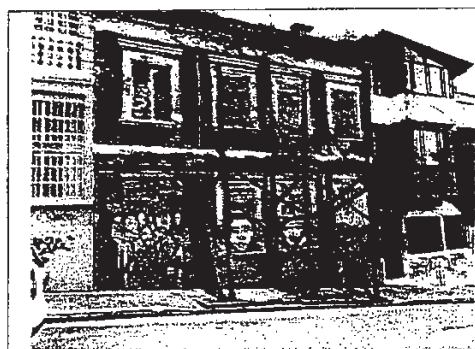
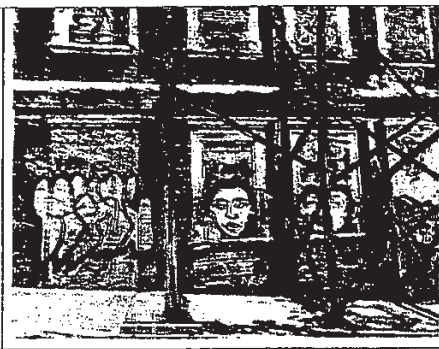
Se realizó Inspección visual desde el exterior de la edificación del predio P6, en la actualidad la edificación sigue desocupada sin ningún tipo de uso, desde el exterior de la vivienda no se observan cambios significativos en la fachada o condiciones de inestabilidad que así lo ameriten, de manera general se observan similares condiciones de estabilidad de la fachada de acuerdo con lo mencionado en el año 2015 (DI-7979), (ver Fotografías 25 y 26).

Fotografía 25. Fachada de la vivienda del predio P6, en el Sector Catastral Las Aguas de la Localidad de Candelaria.

Fotografía 26. Exterior de la vivienda del predio P6, en el Sector Catastral Las Aguas.

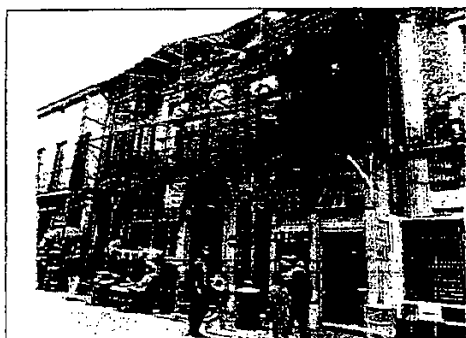
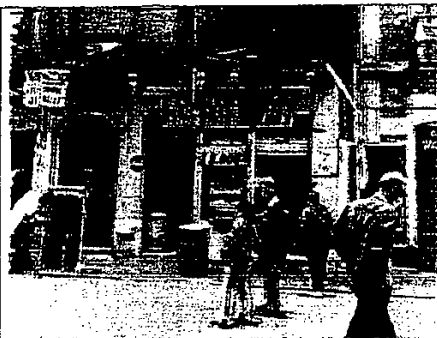
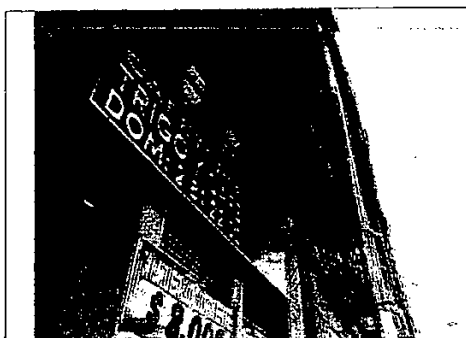
Se realizó inspección visual desde el exterior de la edificación del predio P7, de acuerdo con los antecedentes no se ha realizado el cerramiento perimetral provisional recomendado mediante el Concepto de Amenaza Ruina (CAR-2630). En la actualidad no se ha acatado la recomendación de restricción de uso de la edificación, en la actualidad no se ha realizado mantenimiento general de la edificación del predio de la referencia, se observan condiciones similares a las condiciones evidenciadas en el año 2019 (DI-12962), (ver Fotografías 27 - 30).

Fotografía 27. Fachada de la vivienda del predio P7, en el Sector Catastral Centro Administrativo.

Fotografía 28. Exterior de la vivienda del predio P7, en el Sector Catastral Centro Administrativo.

Fotografía 29. Fachada de la vivienda del predio P7, en el Sector Catastral Centro Administrativo.

Fotografía 30. Exterior de la vivienda del predio P7, en el Sector Catastral Centro Administrativo.

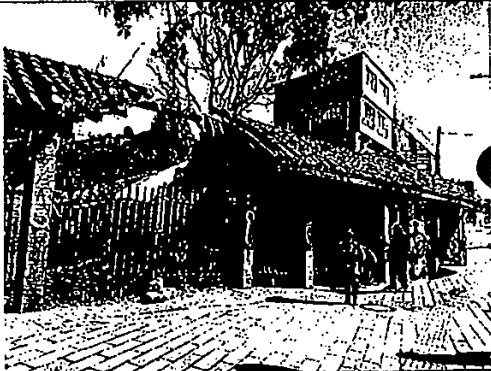
| <p>Fotografía 1. Zona de ingreso Plaza de Mercado Rumichaca predio de la KR 3 ESTE 7 20, colapso parcial de cubierta.</p> | <p>Fotografía 2. Colapso parcial de cubierta y avanzado deterioro de elementos de soporte en madera, cuarto de basuras.</p> | |

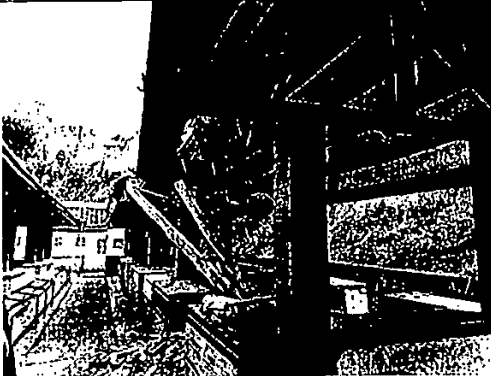
| <p>Fotografía 3. Colapsos parciales de cubierta y avanzado deterioro de elementos que la conforman, bloque costado sur.</p> | <p>Fotografía 4. Colapsos parciales de cubierta y avanzado deterioro de elementos que la conforman, bloque costado sur.</p> | |

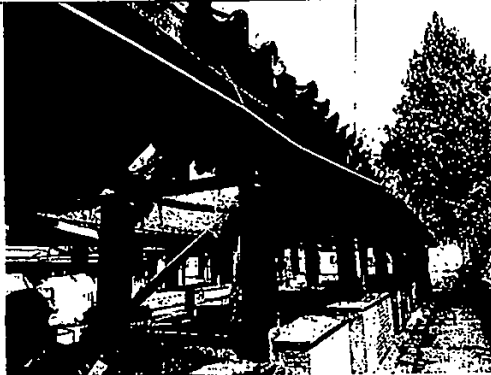
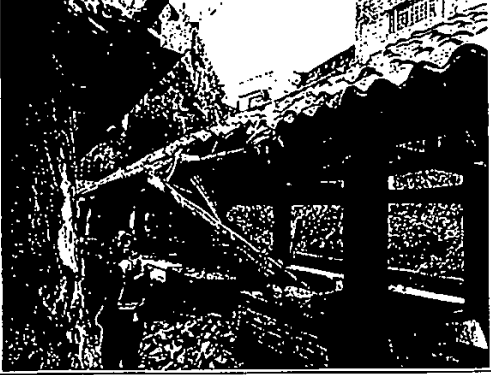
| <p>Fotografía 5. Colapsos parciales de cubierta y avanzado deterioro de elementos que la conforman, bloque costado sur.</p> | <p>Fotografía 6. Colapsos parciales de cubierta y avanzado deterioro de elementos que la conforman, bloque costado sur.</p> | |

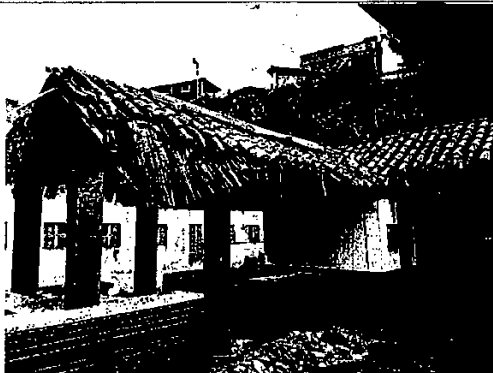
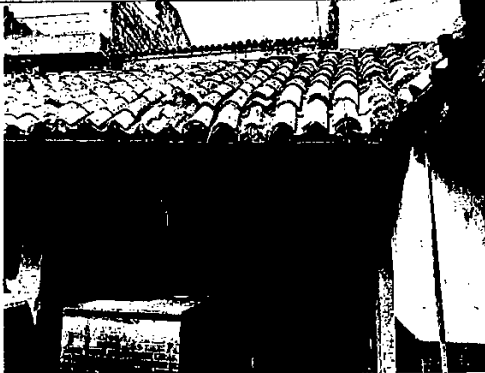
| Fotografía 7. Colapsos parciales de cubierta y avanzado deterioro de elementos que la conforman, bloque costado oriental. | Fotografía 8. Pandeo de cubierta y avanzado deterioro de elementos que la conforman, bloque costado norte. |

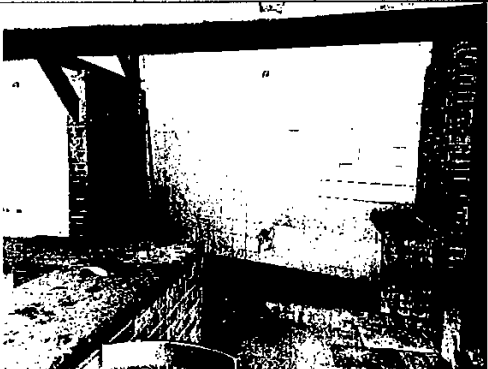
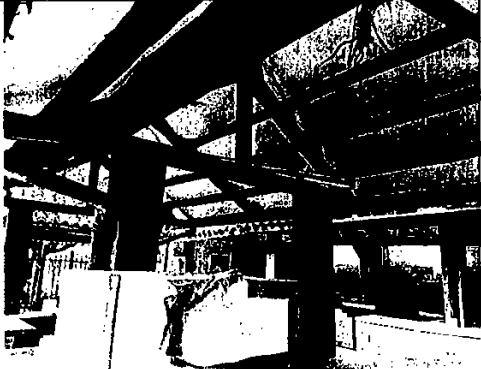
| Fotografía 9. Problemas de humedad, muro perimetral costado norte y cubierta. | Fotografía 10. Bloque central con desprendimiento de material de recubrimiento de la cara inferior de cubierta. |

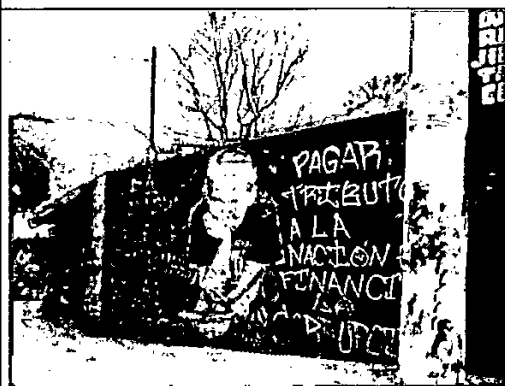
Foto 3. Cara externa del muro del extremo sur, fisuras.

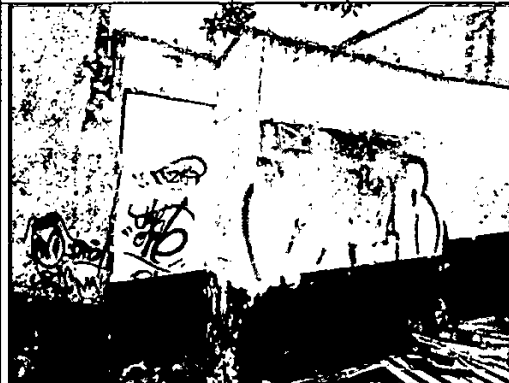
Foto 6. Deterioro, fisuras y grietas en muro del sector norte.

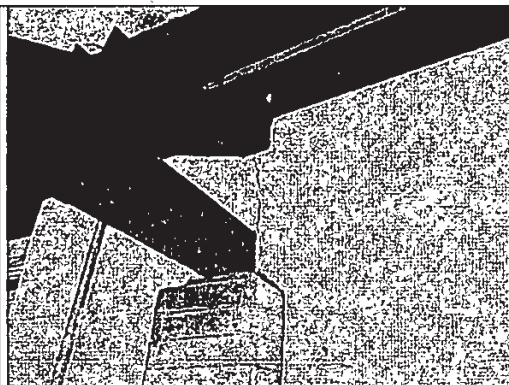
Foto 8. Agrietamiento vertical en muro del extremo sur.

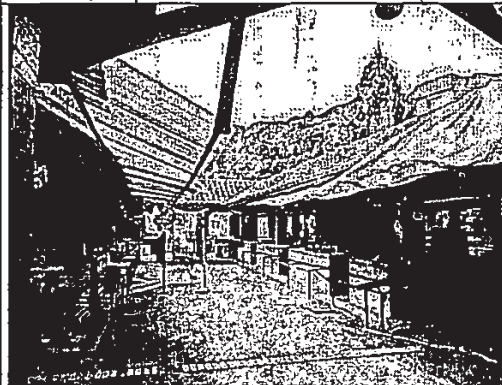
Foto 11. Aspecto interno del sector central.

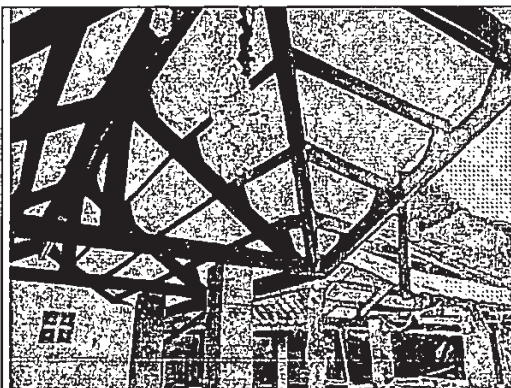
Foto 13. Estructura en madera de soporte de la cubierta.

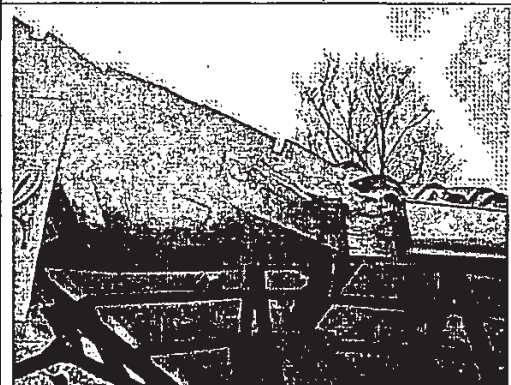
Foto 16. Desplazamiento y rotura de tejas, deterioro.

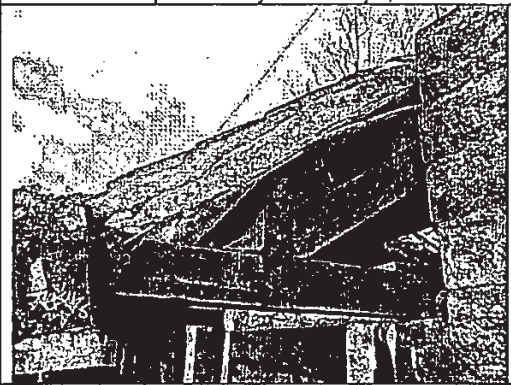
Foto 18. Deterioro de los elementos de la cubierta.

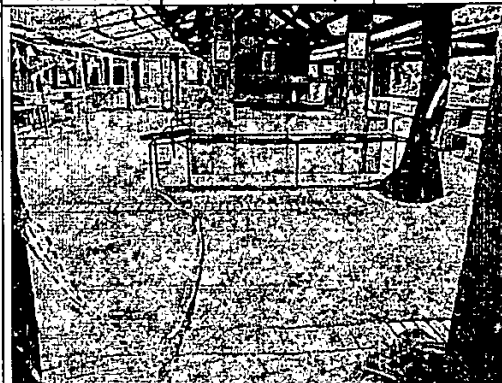
Foto 21. Placa de contrapiso, leves deformaciones y fisuras en superficie.

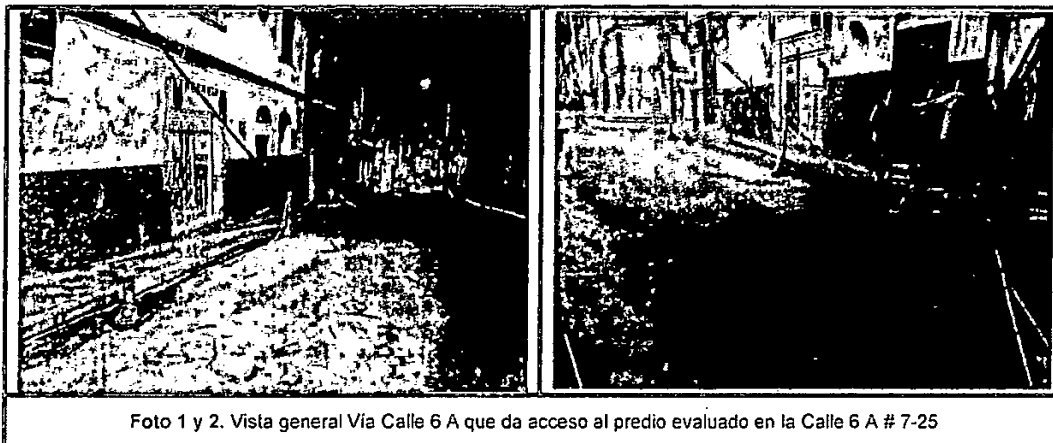
## 10. REGISTRO FOTOGRÁFICO:

El evento de emergencia se atiende el día 26 de abril de 2022, debido al colapso parcial de la estructura de cubierta y de la fachada del tercer y segundo nivel; material que se deposita sobre la vía de la Calle 6 A (Ver fotos 3 y 4), daños que fueron informados que podrían presentarse de no implementarse las acciones de mantenimiento y reparaciones en la vivienda en el Diagnóstico Técnico DI-10364 emitido en el año 2017 y que fueron reiterados en las posteriores visitas y mencionados en los documentos técnicos CAR-2873, DI-13241 y DI-16051. Es importante aclarar que no se pudo realizar el ingreso a la vivienda por seguridad, debido al riesgo inminente de colapso de la totalidad de esta y a que los elementos de fachada y cubierta que colapsaron se depositaron en la vía de la Calle 6 A y en la parte frontal de la vivienda lo que impedía el posible acceso (Ver foto 5).

En la verificación realizada a la estructura desde el exterior, se observa un deterioro considerable de los elementos estructurales del tercer y segundo nivel, como también elementos de fachada con riesgo de desprendimientos en otros puntos de la fachada norte. Adicionalmente se evidencia un poste caído, perteneciente posiblemente a una empresa de telecomunicaciones. La caída, posiblemente producto del material que colapso de la cubierta del predio donde se presentaron los daños. (Ver foto 6).

Dadas las características de los daños evidenciados, se considera que las causas que detonaron el colapso parcial de la estructura de cubierta y muros de fachada en la estructura del predio de la Calle 6A No. 7-25, en el Sector Catastral Santa Bárbara en la Localidad de La Candelaria, están relacionados con la ausencia de mantenimiento y antigüedad del inmueble. No obstante, a partir de la inspección visual no se puede descartar la posibilidad de que los daños identificados estén siendo inducidos por alguna otra situación no evidente.

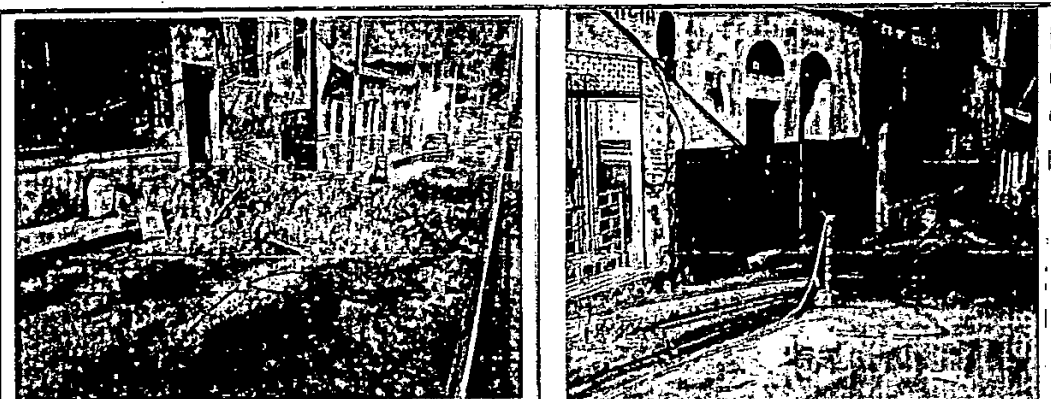
Foto 5. Vista general material depositado en la vía y andenes de la Calle 6 A
